UDOSTĘPNIENIE STANOWISKA SCIEŻKI EDUKACYJNEJ ZLOKALIZOWANEGO NA ZACHODNIM ZBOCZU KARCZÓWKI

Kielce, październik 2010

**SPRAWOZDANIE Z NADZORU GEOLOGICZNEGO
NAD PRACAMI ZWIĄZANYMI Z UDOSTĘPNIENIEM STANOWISKA
ZLOKALIZOWANEGO NA ZBOCZU KARCZÓWKI
(W ZACHODNIEJ CZĘŚCI KIELC),
JAKO ELEMENTU PROJEKTOWANEJ ŚCIEŻKI EDUKACYJNEJ
GEOLOGICZNO-KRUSZCOWO-GÓRNICZEJ**

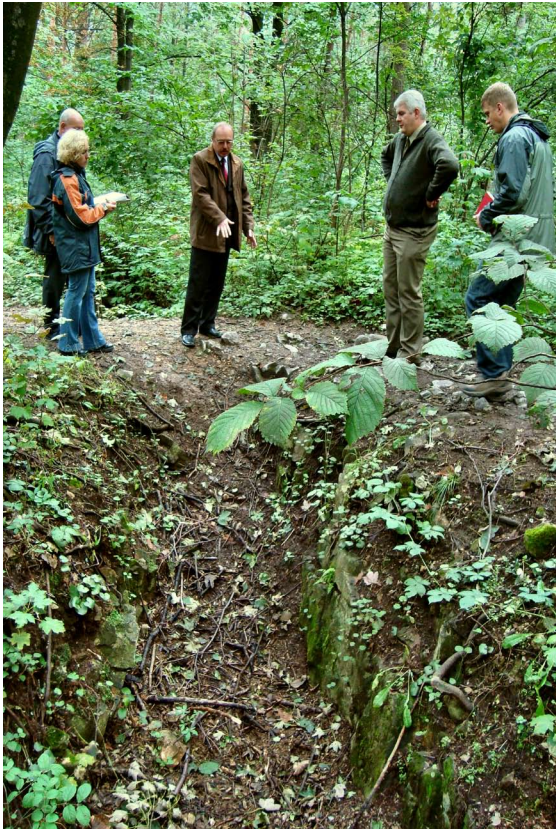
Str.5: Fot. 1 – Szczegółowe uzgodnienia terenowe prac udostępniających fragment północno-zachodniego pola górniczego Karczówki [6 IX 2010]

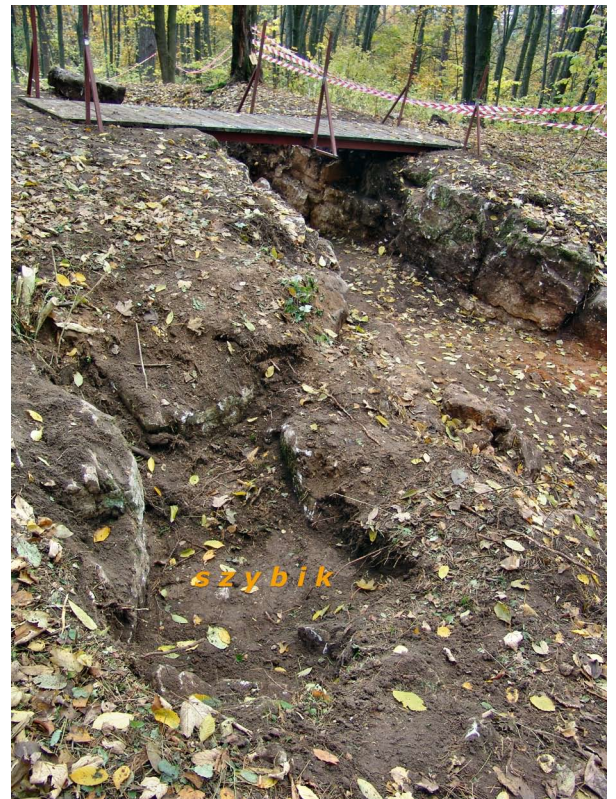
Fot. 4 – Kładka nad *szparą* i oczyszczony ślad szybika (na pierwszym planie) [26 X 2010]

Po północnej stronie ścieżki, nad wschodnią krawędzią udostępnionego wyrobiska szparowego, oczyszczono górny fragment niewielkiego szybika, który poprzednio był zupełnie nieczytelny. Ujawnił się po wstępnym oczyszczeniu powierzchni terenu. Szybik ten, o wymiarach 1,5 m x 0,8 m, ma głębokość 1,1 m. Powierzchnie skalne wyrobiska są na ogół „wygładzone” krasowo. Usytuowanie, układ przestrzenny i rozmiary szybika, wskazują najprawdopodobniej na jego poszukiwawczy charakter (można sądzić, że negatywny). Odsłonięcie obiektu poszerza problematykę prezentowaną na udostępnionym stanowisku.

*) Kładka jest skonstruowana na 2 belkach nośnych ze stalowego dwuteownika (120 mm), połączonych poprzecznymi płaskownikami (50 x 5 mm). Pomost z desek i barierki z drewnianych żerdzi wzmocniono od dołu profilem zamkniętym, przyspawanym do belek nośnych. Całość konstrukcji osadzono w caliznie skał wapiennych.

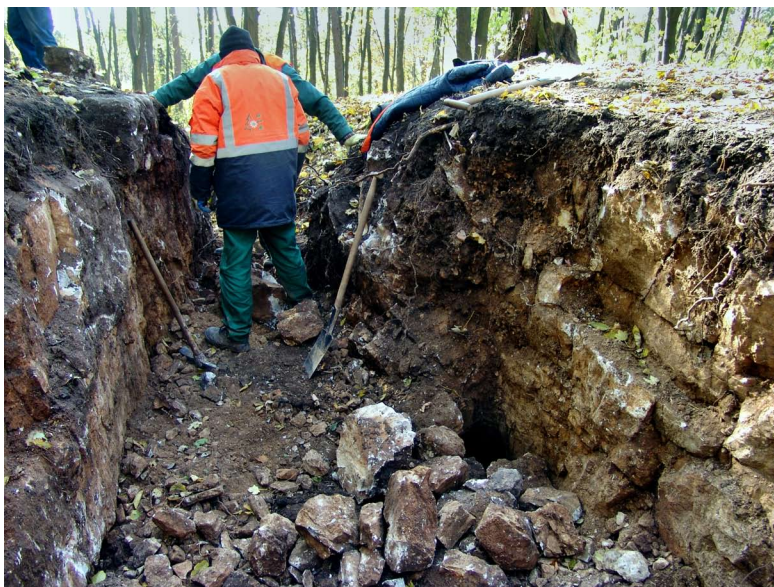
Podczas pogłębiania *szpary* i wybierania rozluźnionych skał w spągu wyrobiska, pod zachodnim ociosem na głębokości 1,6 m, odsłonił się niewielki otwór związany z położoną głębiej pustką. To najprawdopodobniej niżej położony fragment tego samego, dawnego wyrobiska. Tymczasowo otwór zamaskowano grubszymi okruchami skał wapiennych, ewentualna jego penetracja wymaga pogłębienia i rozszerzenia udostępnionego dotychczas fragmentu *szpary*. W trakcie badań morfologii ścian skalnych, które noszą wyraźne cechy wietrzenia krasowego, autor natrafił na podobną pustkę w skałach pod wyższym ociosem wschodnim na głębokości 2 m. Ujawnione elementy wskazują na możliwość występowania w niższym poziomie *szpary*, jej części otwartych. Na obecnym etapie prace w wyrobisku są zakończone. Należy rozważyć możliwości kontynuowania badań tego obiektu, podczas dalszych prac projektowanych na Karczówce, przy udostępnianiu kolejnych stanowisk ścieżki edukacyjnej.

Str. 6: Fot. 5 – Odślonięta podczas pogłębiania *szpary* pustka pod zachodnim ociosem [26 X 2010]
